## 0 Generelt

### 01 Innhold

Dette bladet gir oversikt over typiske skader som følge av alkalireaksjoner i betong. Bladet behandler metoder for å identifisere skader forårsaket av alkalireaksjoner på betongkonstruksjoner. Det gir en kort oversikt over skadeundersøkelser utført av Byggforsk i perioden 1978 – 1995 og behandler tiltak i forbindelse med konstruksjoner som er skadet av alkalireaksjoner. I tillegg er det tatt med en liten oversikt over en del målinger av restekspansjon eller restreaksjonspotensial i norske konstruksjoner. Skadeårsaker og faktorer som påvirker skadeområdet, er beskrevet i Byggdetaljer 520.063.

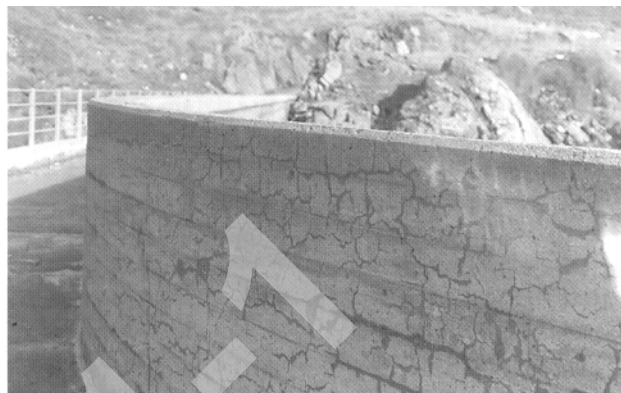
Det vanligste synlige tegn på alkalireaksjoner i en betongkonstruksjon er et karakteristisk sprekkemønster på overflaten. Figur 11 a viser oppsprekking på overflaten av en norsk betongdam bygd i 1967 over 1 000 m.o.h., undersøkt av Byggforsk i 1990. Det krakelerte området er høyt oppe på dammen og ikke utsatt for vann på oppstrøms side. Oppfuktingen stammer fra vær og vind. Rissene danner såkalt trebensmønster, som er typisk for alkalireaksjoner. Figur 11 b

Fig. 11 a  
Rissmønster på 23 år gammel dam, over 1 000 m.o.h.

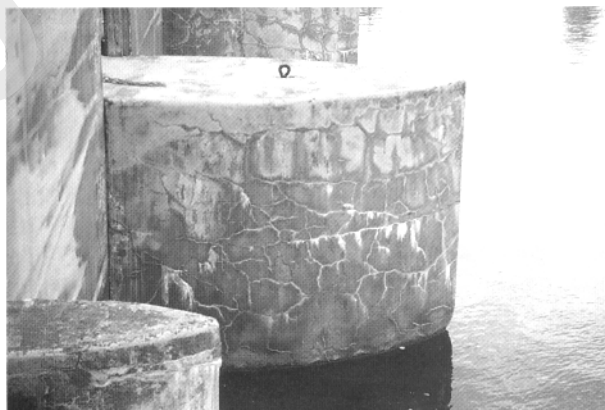
Fig. 11 b  
Rissmønster på 78 år gammel dam i lavlandet og med høyere fukttilgang

viser en gammel dam fra 1917 beliggende sentralt på Østlandet, undersøkt av Byggforsk i 1995, med mer omfattende skader. Skadene er her særlig lokalisert til området nær vannoverflaten. Med stor tilgang på vann og høy vannmetningsgrad har frostvirkningen videreutviklet skadene. Belastningssituasjonen og geometrien til konstruksjonsdelen vil også påvirke krakelermønsteret. Slanke konstruksjonsdeler som f.eks søyler vil ha tendens til oppsprekking på langs av konstruksjonen.
