## Enebolig i én etasje for bevegelseshemmet/rullestolsbruker

Byggforskserien

Planløsning

A 330.134

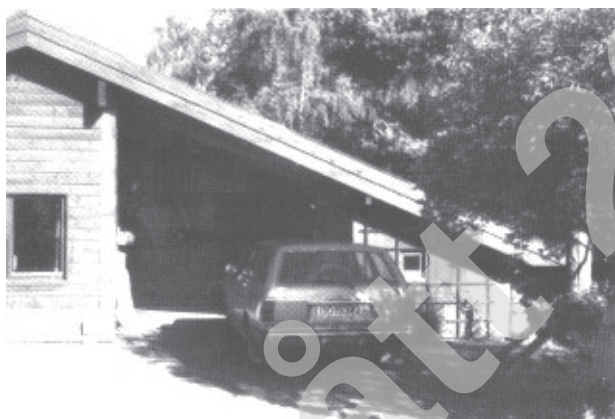
Fig. 5 a  
Inngangspartiet er overdekket og skjermet av boden/verkstedet

Det er mulig å kjøre bil helt fram til inngangsdøra. Inngangspartiet er overdekket og skjermet av bod/verksted, se fig. 5 a. Man kan utføre arbeid på bil under tak. Levegger av tre avgrensner og skjermer uterommet på hagesiden mot innsyn. For at en rullestolsbruker skal kunne stille planter fra rullestolen, er det bygd kasser av tre med ca. 0,45 m høyde, se fig. 5 b.

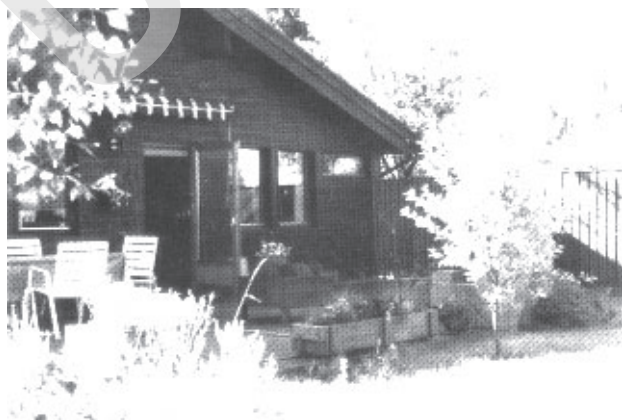
Fig. 5 b  
Levegger av tre avgrensner og skjermer uterommet i hagen mot innsyn

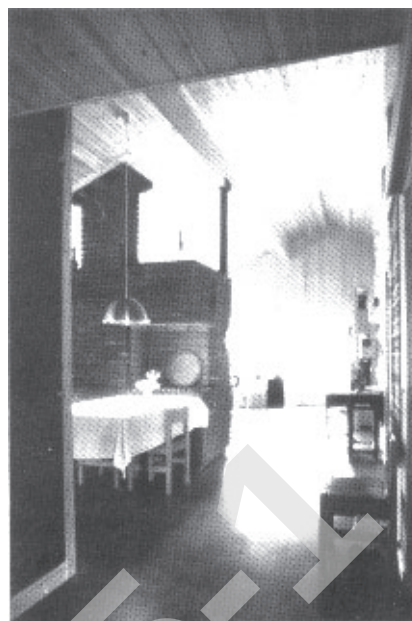
Fig. 5 c  
Pipa med peis og grill skiller mellom stua og kjøkkenet  
To langsgående limtresbjelker gir åpen planløsning og minimum trafikkareal.

Stue og kjøkken har åpen forbindelse avgrenset av peis/grill/pipe, se fig. 5 c. Hovedoppholdsrommet er stort med minimum trafikkareal og lett atkomst til alle rom. Soverommene med arbeidsplass har atkomst fra stua. Arbeidsrommet/kontoret ligger ved inngangsdøra.
